1 PREMESSA

Oggetto della presente relazione è l'Analisi Tecnica per la Valutazione della Sicurezza del Ponte Corleone, sito sulla circonvallazione di Palermo, sopra la vallata del fiume Oreto. L'incarico della programmazione delle indagini e della analisi di sicurezza è stato affidato dal Comune di Palermo, in qualità di proprietario ed Ente gestore dell'infrastruttura, allo Studio Associato ICARO PROGETTI arch. Benedetta Fontana, ing. Michele Fabio Granata, in data 10/05/2021. Il piano delle indagini programmate è stato consegnato al Comune di Palermo in data 31/05/2021. Nel settembre 2021, il Comune ha incaricato dell'esecuzione delle indagini il laboratorio L&R "Laboratori e Ricerche s.r.l.", che vi ha dato adempimento nei mesi di novembre-dicembre 2021 e gennaio 2022. La consegna definitiva dei risultati delle indagini e prove è stata effettuata in data 14/02/2022. Contemporaneamente, ad inizio 2022 la compagine dello Studio Associato è variata a seguito dell'uscita dell'ing. Granata e dell'ingresso dell'ing. Giovanni Culotta, il quale ha curato la parte finale dell'incarico. Lo Studio Associato si è avvalso della consulenza e collaborazione del prof. ing. Marcello Arici, già

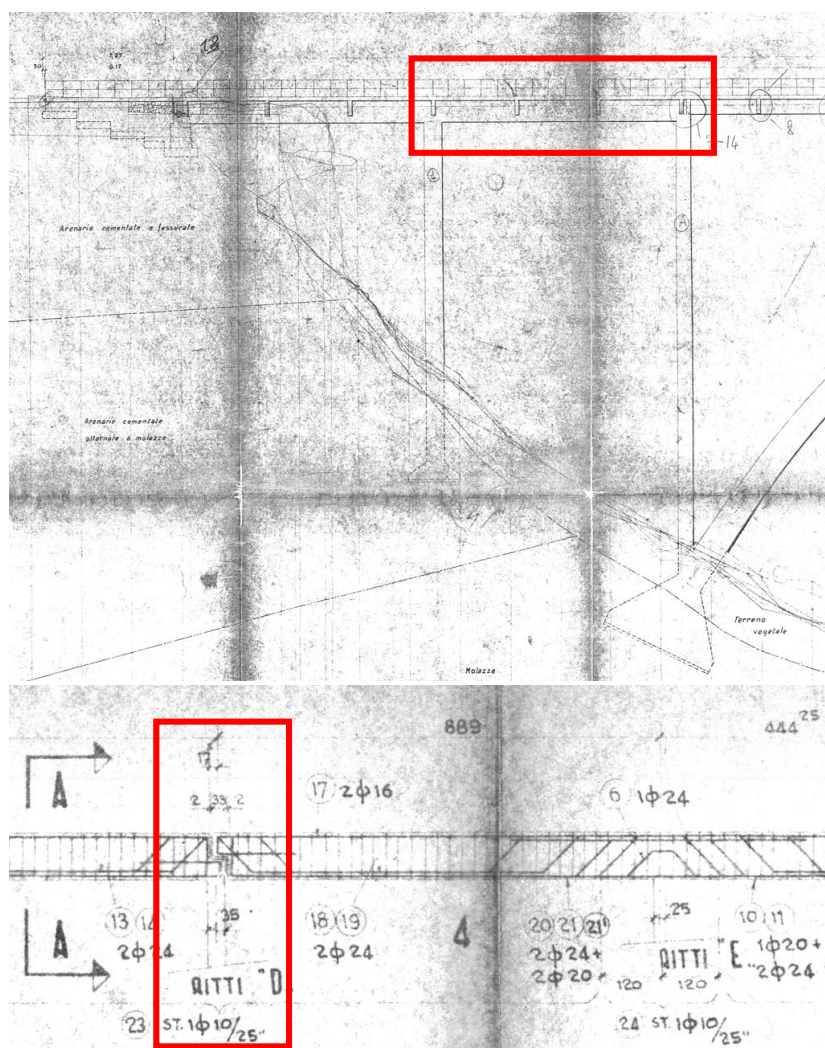
Occorre precisare che le tavole del progetto originario presentano alcune differenze rispetto a quanto è poi stato realizzato. Infatti, si è riscontrato che le selle Gerber degli impalcati centrali sono speculari rispetto al progetto originario; nel quale non era prevista la trave tampone tra gli allineamenti ora denominati (5-5', 8-8') e (26-26', 29-29').

Figura 6 – Estratti degli esecutivi dell'epoca da cui si evince l'assenza della trave tampone e le selle Gerber speculari rispetto a quanto realizzato

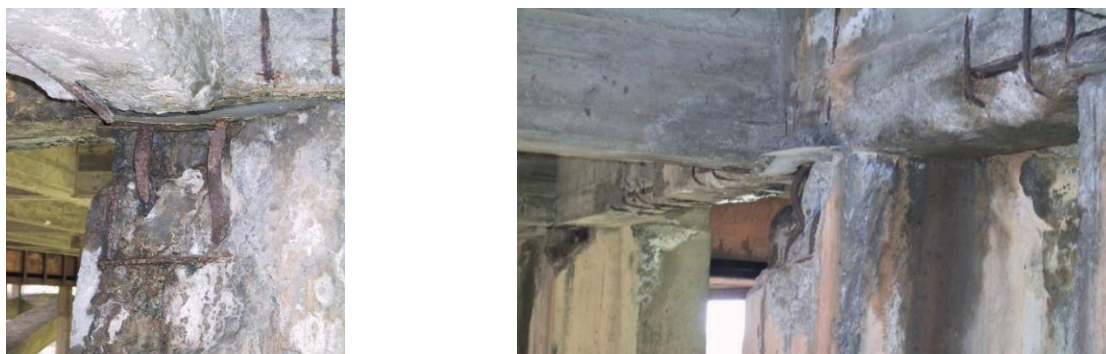
La conoscenza di base della struttura si fonda, oltre che su alcune tavole del progetto originario, anche su diversi studi che si sono succeduti nel tempo. In particolare, un primo rilievo dell'opera fu operato dal Dipartimento di Ingegneria Strutturale dell'Università di Palermo nell'ambito di una convenzione del 2000 con l'Amministrazione Comunale, sui ponti di attraversamento del fiume Oreto della Città di Palermo, i cui esiti, con specifiche indicazioni per ogni ponte, sono raccolti in singole relazioni. In quella occasione, nel 2002, fu condotta una approfondita campagna di indagini sul ponte Corleone, con una vasta documentazione fotografica dei dissesti ed una valutazione complessiva dello stato del ponte e sulle motivazioni dei degradi. A seguito delle risultanze di questo studio, coordinato dal prof. Arici e a cui collaborò anche l'ing. Granata, fu riscontrato l'incipiente possibile collasso strutturale di alcuni tratti di impalcato in quanto, per una non corretta scelta dei materiali degli appoggi (legno e alluminio a strati) totalmente degradati e addirittura scomparsi, le barre passanti di fissaggio dell'appoggio nel ritto A (in entrambi i lati e in entrambi gli impalcati), in corrispondenza dell'appoggio dell'impalcato tampone, si erano instabilizzate con l'espulsione del copriferro. Questo aveva provocato la rottura della superficie di appoggio sul pilastro e la totale compromissione dell'appoggio delle travi tampone.

Figura 7 – Criticità riscontrate in corrispondenza del Ritto A (Anno 2002)

Si individuarono quindi gli interventi di somma urgenza per la immediata realizzazione di elementi metallici a sostegno e rinforzo degli appoggi in corrispondenza degli allineamenti ora denominati 8-8' e 26-26'. Tali interventi furono progettati dai tecnici comunali, Ingg. M. Verga ed A. Musso, con la consulenza del Prof. M. Arici. Le opere furono realizzate dall'Impresa Tecnolavori s.r.l. tra il 12 giugno del 2002 e il 6 settembre dello stesso anno.

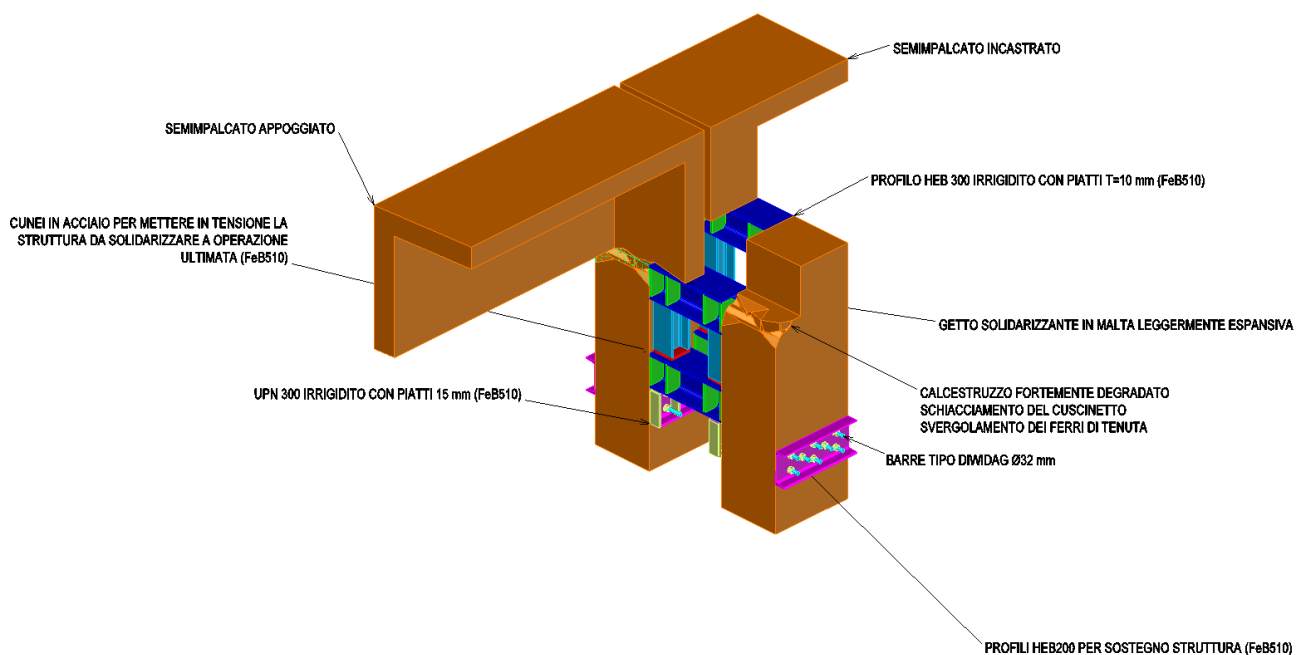
Figura 8 – Intervento di placcaggio realizzato nel 2002

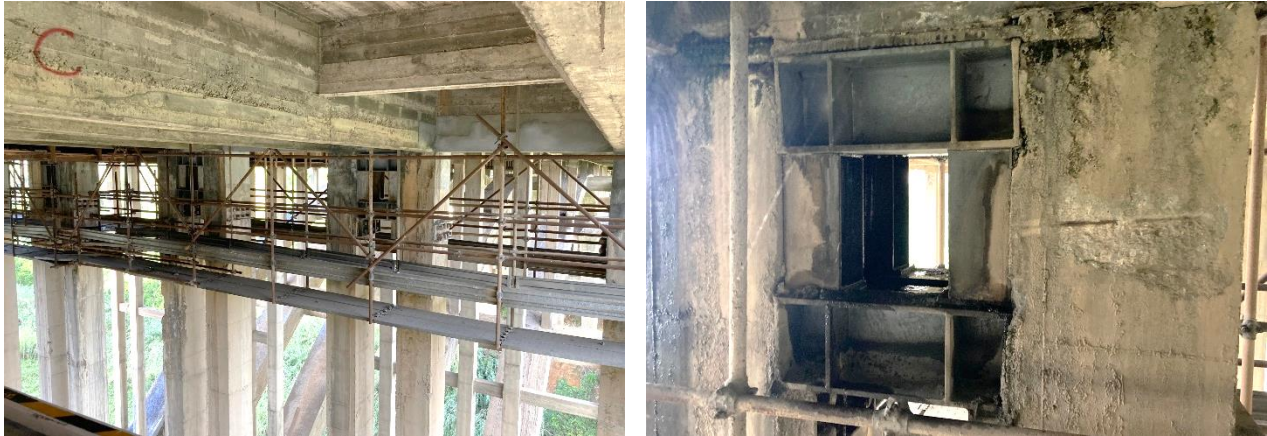
Tali interventi sono evidenti ancora oggi, insieme a passerelle in tubi e giunti realizzate all'epoca per effettuare le lavorazioni necessarie ed il controllo e manutenzione delle protesi metalliche.

Figura 9 - Intervento di placcaggio realizzato nel 2002 (Foto anno 2021)

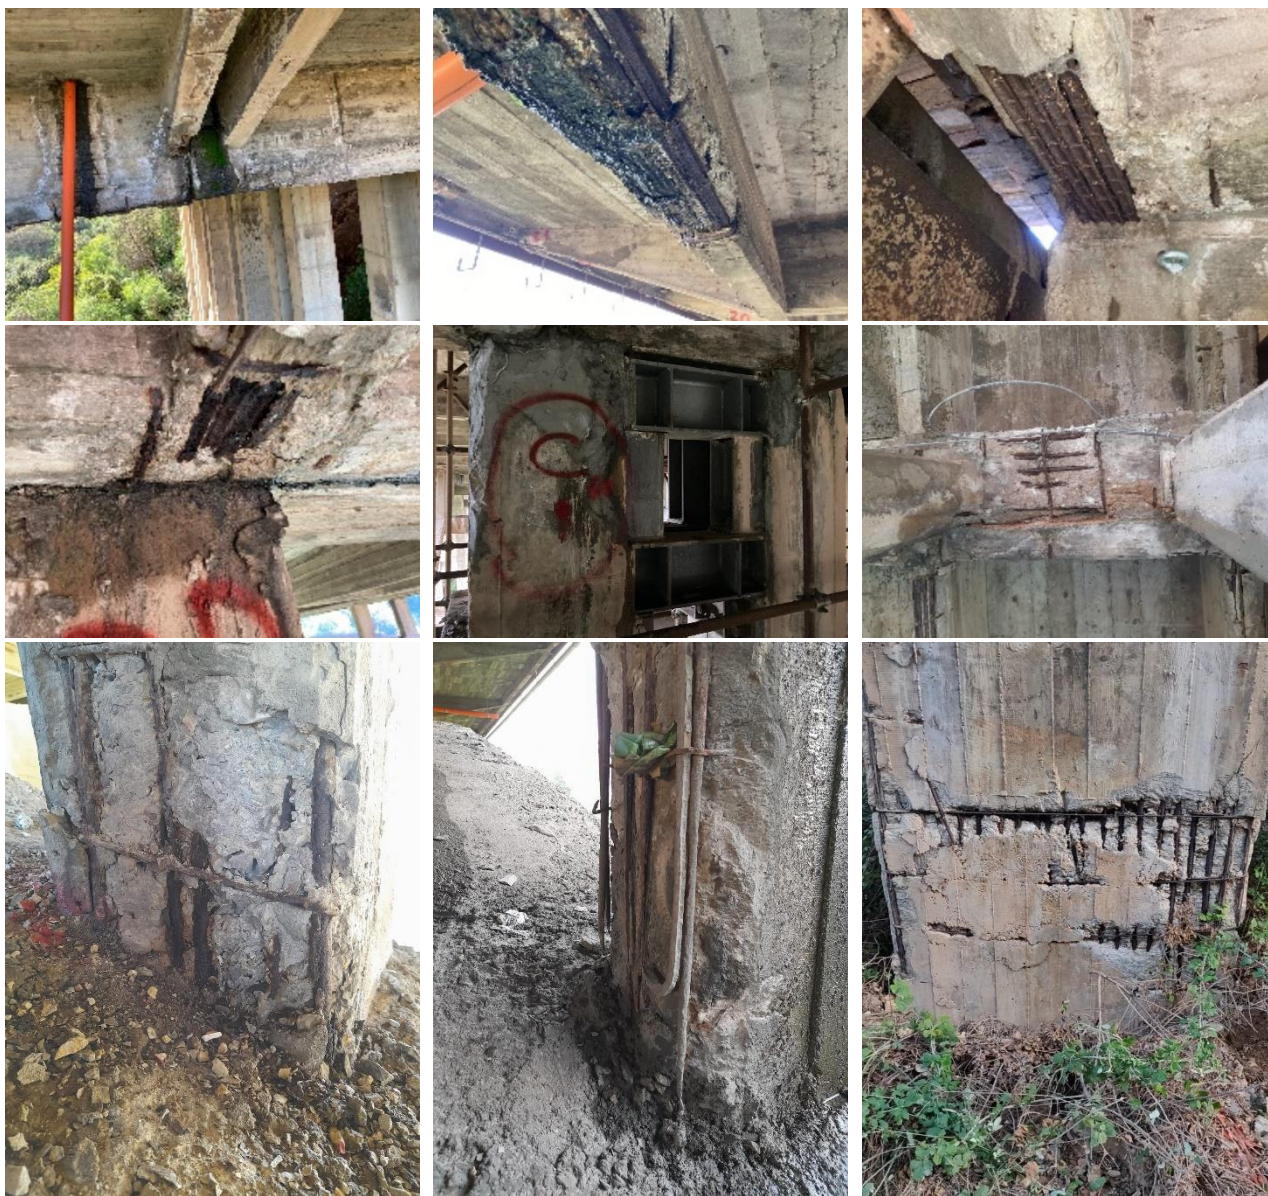
Allo stato attuale il ponte presenta parti completamente integre e parti con ammaloramenti modesti/elevati. Nello specifico, gli elementi del singolo impalcato che trasversalmente si trovano nelle zone più interne, protette dalle piogge battenti, non presentano particolari fenomeni di degrado. Viceversa, gli elementi in prossimità dei bordi e in corrispondenza dei giunti

presentano uno stato di degrado anche estremamente avanzato dovuto agli effetti delle acque meteoriche. Infatti, l'assenza di una corretta regimentazione delle acque provenienti dalla piattaforma stradale ha innescato fenomeni di corrosione delle barre di armatura con la conseguente espulsione del copriferro. Tali fenomeni si sono estesi anche ai pilastri/ritti di bordo e hanno interessato anche zone dell'arco. Si riportano di seguito alcune foto dei degradi. Per maggiori dettagli si rimanda alla tavola grafica allegata alla presente relazione.

Figura 11 – Alcuni degradi riscontrati nel corso del 2021

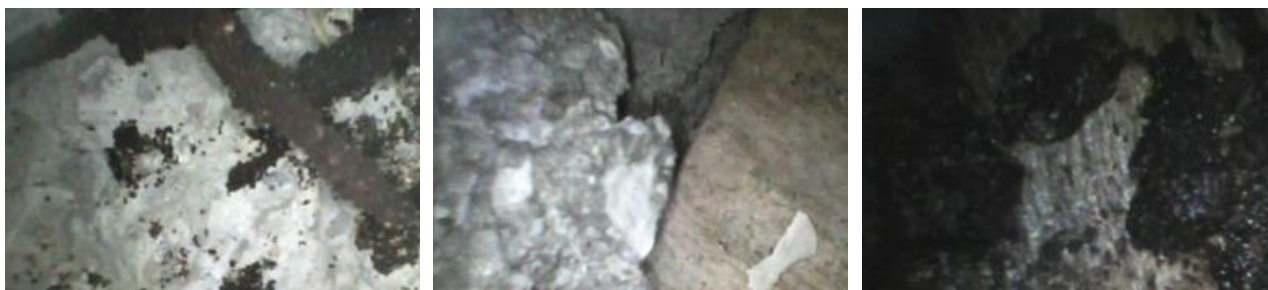
Le indagini endoscopiche sull'arco hanno invece evidenziato un discreto strato di conservazione. In particolare, sono state riscontrate poche tracce di umidità e solo in qualche tratto un'armatura leggermente corrosa al suo interno. Le indagini hanno inoltre escluso del tutto la presenza di acqua all'interno dei cassoni che costituiscono gli archi, paventata nella relazione dei Vigili del Fuoco del 2021 e nella relazione del prof. Palizzolo del 2004.

Figura 13 – Endoscopie archi

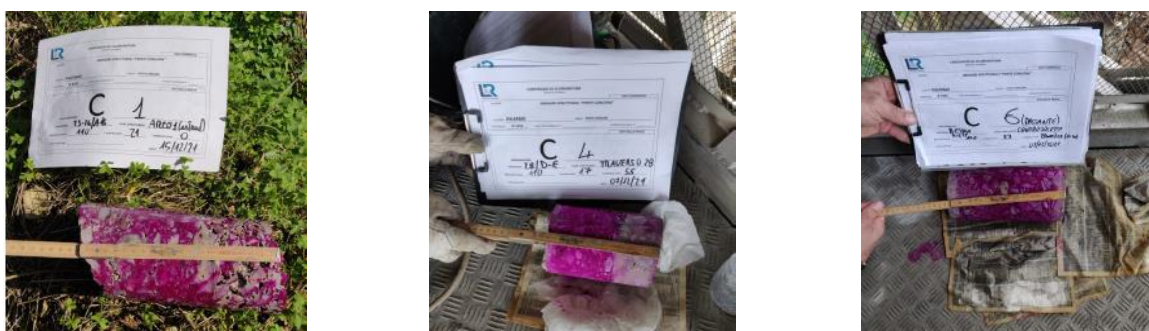
Il processo di carbonatazione interessa in maniera più o meno importante tutto il ponte, ed in modo particolare le zone in cui sono presenti fenomeni di percolazione. Nello specifico dalle prove eseguite, lo spessore del fronte di carbonatazione è risultato compreso tra 0 e 55 mm. Tali valori in alcuni casi risultano tuttavia estremamente ridotti se messi in relazione ai fenomeni di ossidazione che interessano alcuni degli elementi strutturali esaminati. Confrontando le profondità di carbonatazione con le indagini eseguite nel 2002 è possibile stimare un aumento del fenomeno nelle zone più esposte. Infatti, all'epoca erano state riscontrate profondità di carbonatazione con un massimo di 20 mm.

Figura 14 – Prove di carbonatazione

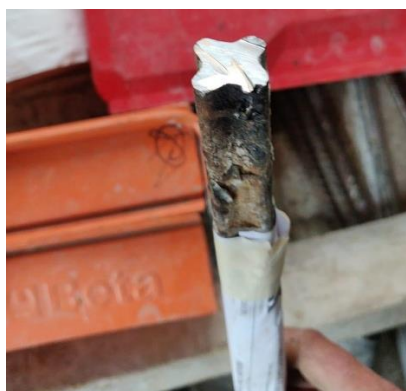
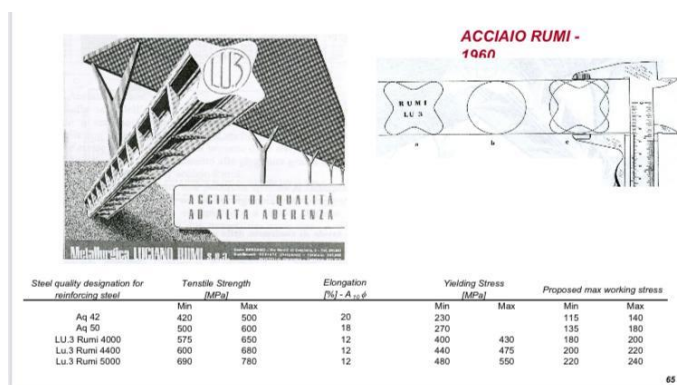
Figura 15 – Barra di armatura trave principale – Acciaio LU 3 RUMI 4400

Sulla base di quanto osservato direttamente dagli scriventi e sulla base della documentazione fornita dal laboratorio L&R, è possibile stimare, nelle zone maggiormente degradate, una corrosione abbastanza elevata che si traduce in una perdita di sezione che può arrivare anche al 30=40 % nelle staffe e nei ferri longitudinali maggiormente degradati o all'apertura completa di alcune staffe per perdita di sezione e rottura conseguente alla corrosione. Ciò avviene in alcuni punti particolarmente degradati delle travi di bordo e dei ritti.

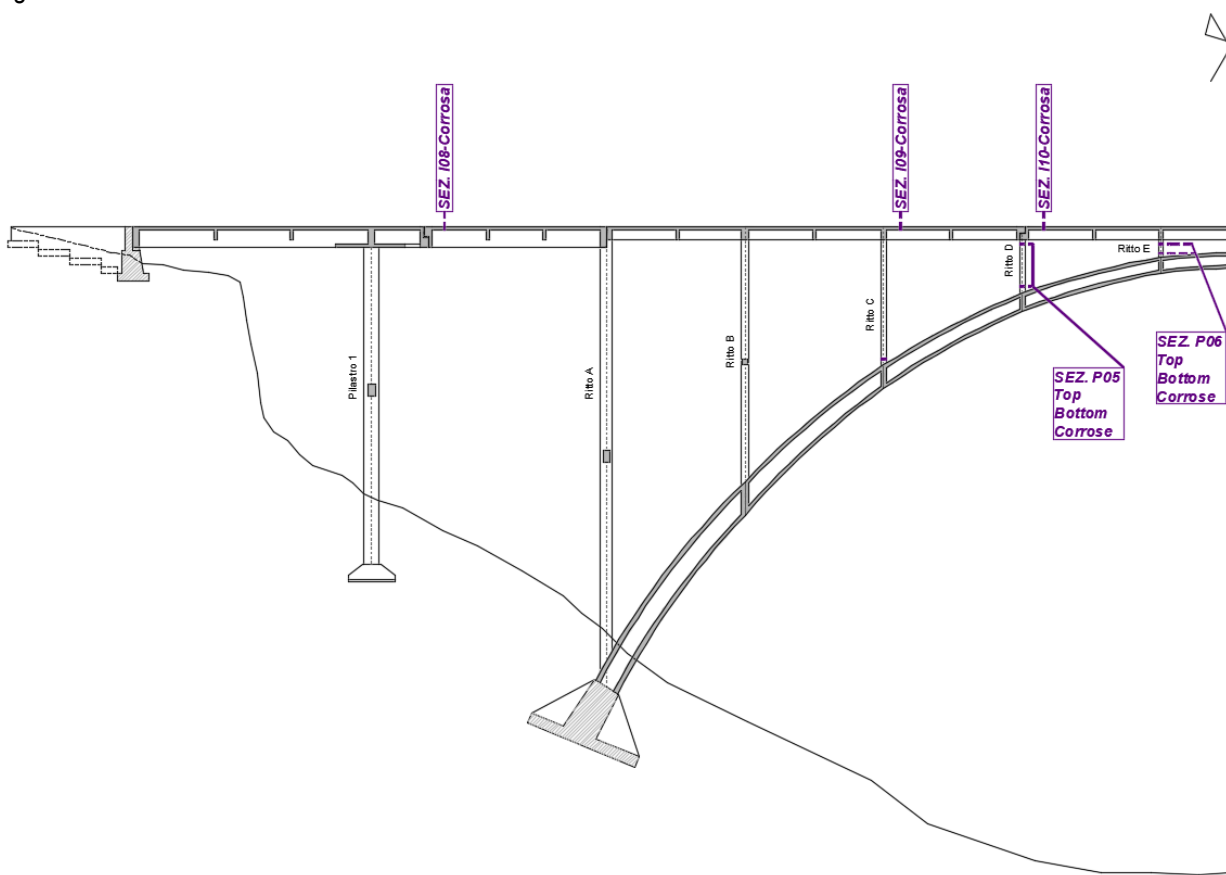
Figura 97 – Sezioni di verifica zone corrose

Caso di carico	Rd/Ed (Presso-Flessione)	
	Sez. P05 Corrosa (Ritto D)	Sez. P06 Corrosa (Ritto E)
SLU Transitabilità CdS 2 Corsie (44 t + 7,5t)	1,001	1,438

Caso di carico	Vrd/Ved	
	Sez. P05 Corrosa (Ritto D)	Sez. P06 Corrosa (Ritto E)
SLU Transitabilità CdS 2 Corsie (44 t + 7,5t)	2,048	1,225

Caso di carico	Mrd/Med		
	Sez. I08 Corrosa	Sez. I09 Corrosa	Sez. I10 Corrosa
	Bordo	Bordo	Bordo
SLU Transitabilità CdS 2 Corsie da (44 t + 7,5 t)	2,732	1,959	1,497

Caso di carico	Vrd/Ved		
	Sez. I08 Corrosa	Sez. I09 Corrosa	Sez. I10 Corrosa
	Bordo	Bordo	Bordo
SLU Transitabilità CdS 2 Corsie da (44 t + 7,5 t)	1,458	1,183	1,732

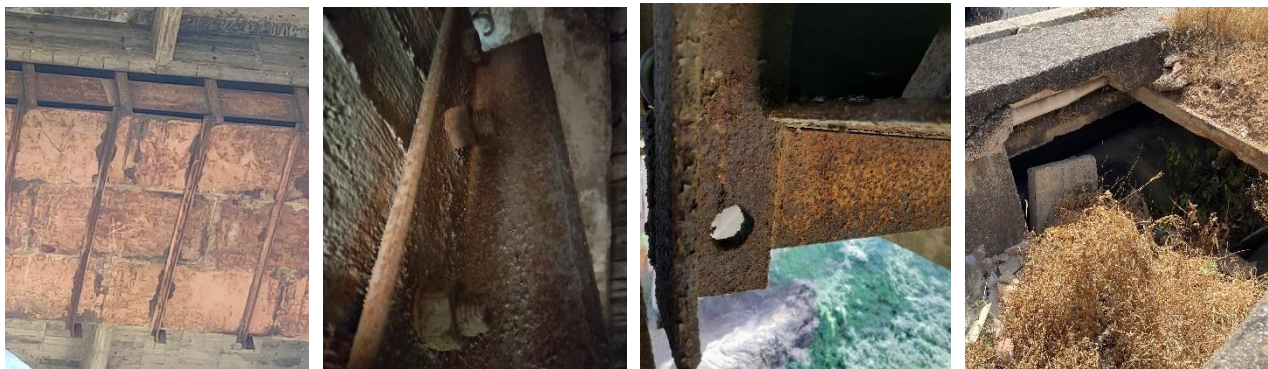
Come ribadito più volte, tra i due ponti è presente un cavedio costituito da lastre di acciaio sostenute da profili metallici a L saldati a formare una "U" con passo medio di 50 cm e inghisati alle travi di bordo; tale cavedio contiene numerosi sottoservizi tra cui due tubi AMAP dell'acquedotto. Pur non avendo una funzione strutturale e non essendo correlato alle azioni da traffico, occorre segnalare che il cavedio presenta un forte stato di degrado. Infatti, le coppelle in cls superiori in alcuni tratti risultano rotte e i frammenti, anche di grandi dimensioni, sono all'interno dello stesso cavedio. Inoltre, le lastre di acciaio su cui sono appoggiati i tubi AMAP non sono più fissate ai profili metallici e versano in condizione di equilibrio precario, con qualche pannello mancante, che è precipitato nella valle sottostante. Infine, è stato riscontrato che molti dei tirafondi che collegano i profili metallici a L risultano privi di dado di serraggio oltre a essere ossidati come anche tutti gli elementi metallici che costituiscono il cavedio. La struttura va quindi del tutto revisionata e rinforzata, sia negli elementi di sostegno degli impianti, sia nel fissaggio agli elementi strutturali del ponte.

Figura 98 – Foto cavedio

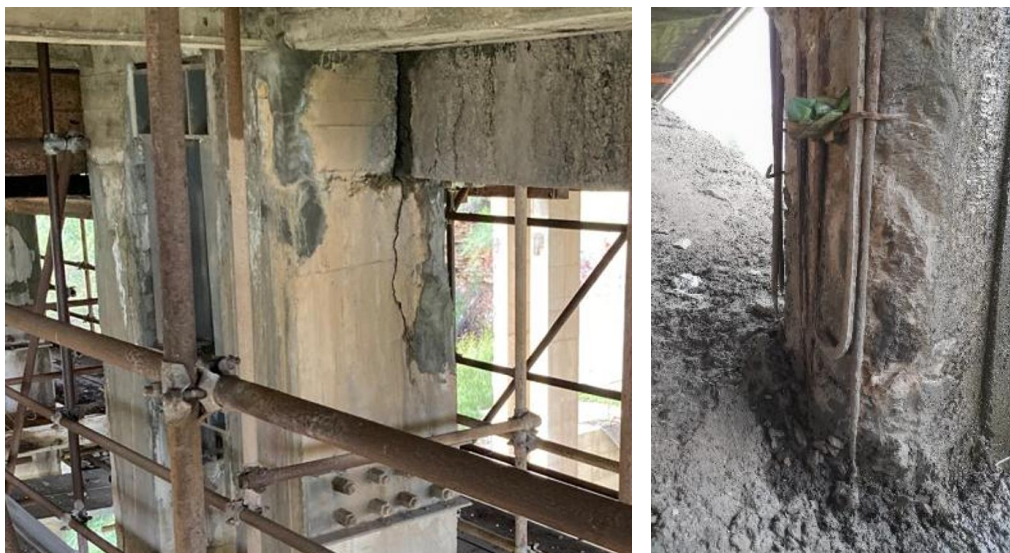
Figura 100 – Ritto A in corrispondenza dell'appoggio della trave tampone lato via Roccella, ritto D all'attacco dell'arco
