1 PREMESSA

Oggetto della presente relazione è l'Analisi Tecnica per la Valutazione della Sicurezza del Ponte Corleone, sito sulla circonvallazione di Palermo, sopra la vallata del fiume Oreto. L'incarico della programmazione delle indagini e della analisi di sicurezza è stato affidato dal Comune di Palermo, in qualità di proprietario ed Ente gestore dell'infrastruttura, allo Studio Associato ICARO PROGETTI arch. Benedetta Fontana, ing. Michele Fabio Granata, in data 10/05/2021. Il piano delle indagini programmate è stato consegnato al Comune di Palermo in data 31/05/2021. Nel settembre 2021, il Comune ha incaricato dell'esecuzione delle indagini il laboratorio L&R "Laboratori e Ricerche s.r.l.", che vi ha dato adempimento nei mesi di novembre-dicembre 2021 e gennaio 2022. La consegna definitiva dei risultati delle indagini e prove è stata effettuata in data 14/02/2022. Contemporaneamente, ad inizio 2022 la compagine dello Studio Associato è variata a seguito dell'uscita dell'ing. Granata e dell'ingresso dell'ing. Giovanni Culotta, il quale ha curato la parte finale dell'incarico. Lo Studio Associato si è avvalso della consulenza e collaborazione del prof. ing. Marcello Arici, già

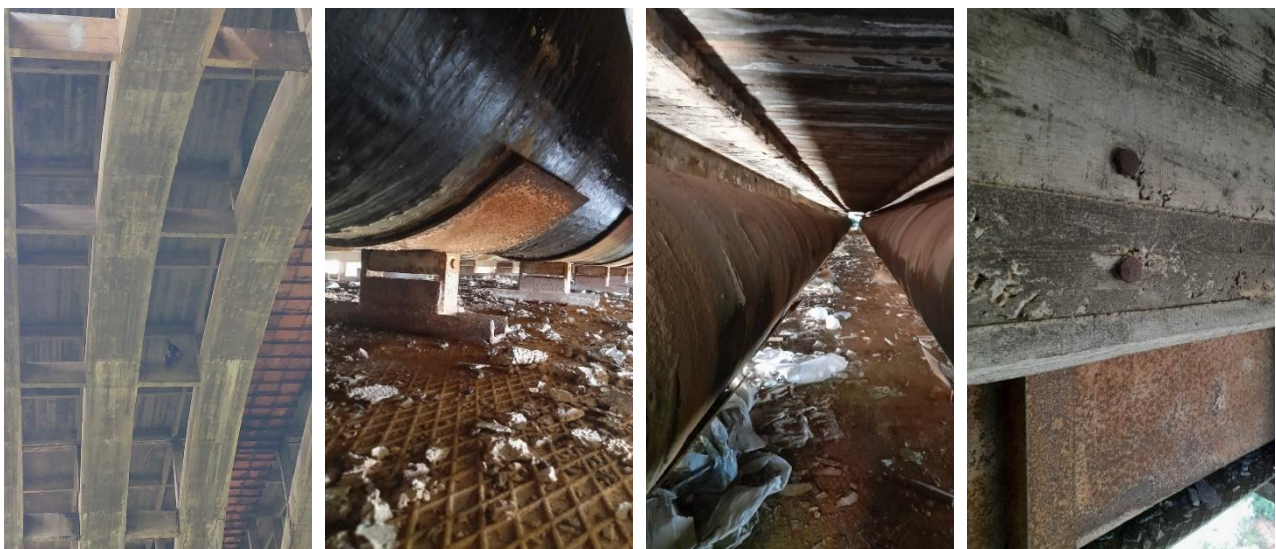
Figura 5 – Cavedio e tubazioni presenti nello spartitraffico

Tra i due ponti è presente un cavedio costituito da lastre di acciaio sostenute da profili metallici a L saldati a formare una "U" con passo medio di 50 cm e inghisati alle travi di bordo; tale cavedio contiene numerosi sottoservizi tra cui due tubi AMAP dell'acquedotto. Si precisa che tale cavedio non era previsto nel progetto originario e la sua realizzazione risale ad un'epoca più recente.

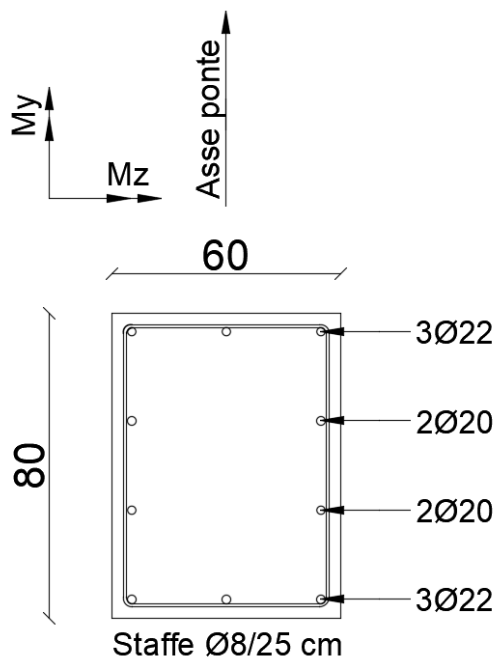
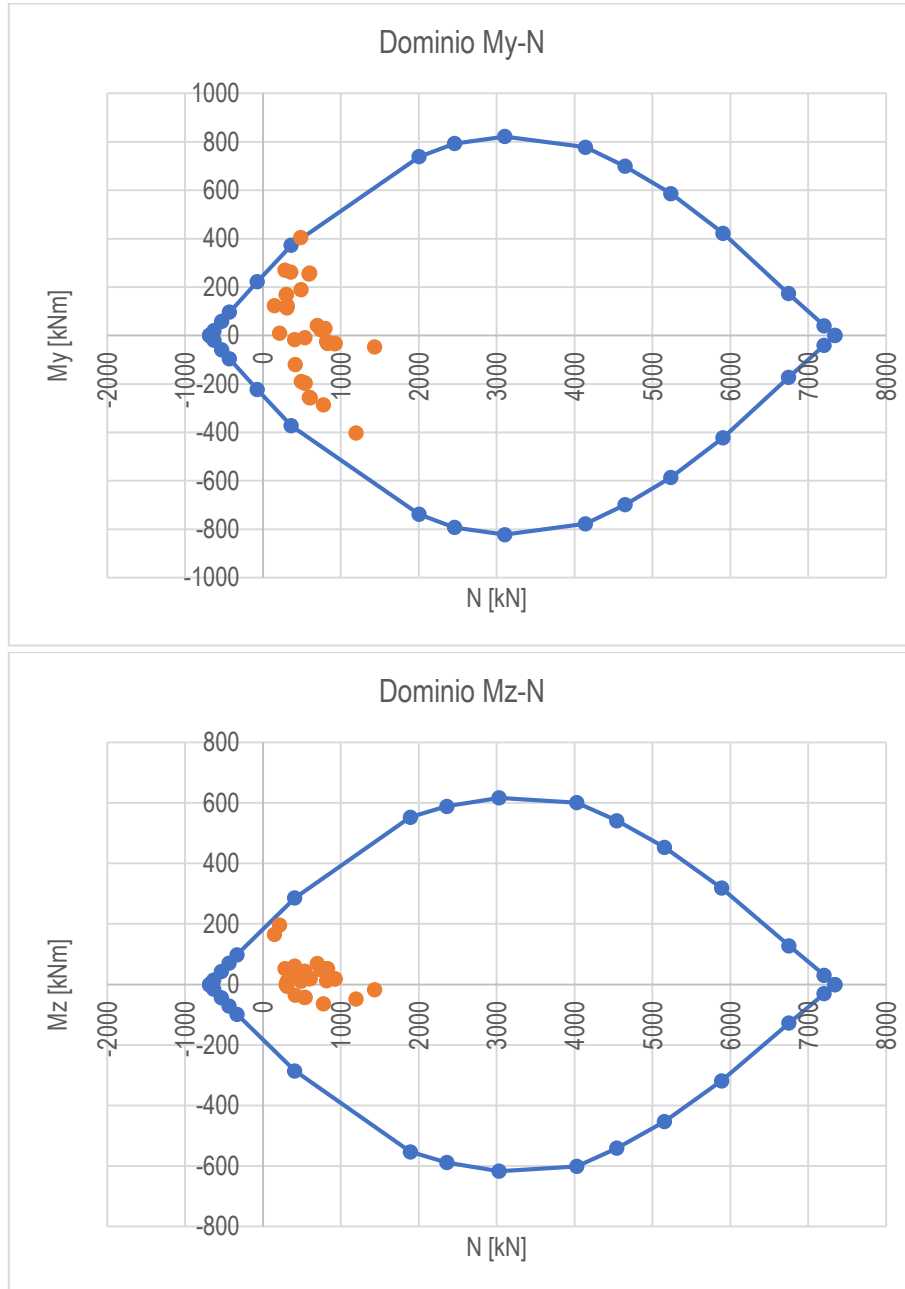
SEZIONE P02 (RITTO A)

Caso di carico	Combinazione		Ned [kN]	Med-y [kNm]	Med-z [kNm]	NRd [kN]	MRd-y [kNm]	MRd-z [kNm]	Ned/NRd	α	Rd/Ed	Stato
SLU Completa adeguatezza	N min	LCB14(max)	315,14	123,44	11,52	6666,667	356,6	-	-	-	2,889	VERIFICA
	N max	LCB4(min)	1433,56	-47,62	-17,81		-646,4	-	-	-	13,574	VERIFICA
	My max	LCB4(max)	487,52	404,51	17,27		411,9	-	-	-	1,018	VERIFICA
	My min	LCB4(min)	1195,1	-402,07	-48,31		-600,5	-	-	-	1,494	VERIFICA
	Mz max	LCB9(max)	698,21	42,03	68,83		474,5	-	-	-	11,290	VERIFICA
	Mz min	LCB6(min)	779,52	-286,11	-64,25		-497,2	-	-	-	1,738	VERIFICA
SLV Completa adeguatezza	N min	LCB32	150,16	123,63	165,92		300,2	220,6	0,02	1,00	0,859	NON VERIFICA
	N max	LCB31	540,55	-9,2	43,92		-428,0	317,2	0,08	1,00	6,252	VERIFICA
	My max	LCB31	285,03	270,54	52,04		346,6	254,5	0,04	1,00	1,015	VERIFICA
	My min	LCB31	409,17	-17,11	60,86		-387,2	285,4	0,06	1,00	3,884	VERIFICA
	Mz max	LCB32	216,45	9,31	195,7		323,1	237,2	0,03	1,00	1,171	VERIFICA

Tabella 60 – Riepilogo verifiche a presso-flessione Ritto A - Nota: per le verifiche relative al momento Med-z si rimanda al dominio

Figura 61 - Domini M-N Ritto A

Si ritiene che si debba intervenire con priorità sui ritti A, D ed E particolarmente degradati. Sarebbe consigliabile effettuare una cerchiatura di tali ritti o comunque un risanamento delle zone più degradate ed un rinforzo a flessione e taglio degli elementi maggiormente compromessi, seppure in presenza delle protesi metalliche del 2002 attualmente sottoposte a ulteriore degrado, poiché tali situazioni costituiscono criticità localizzate su cui porre immediata attenzione. È essenziale che a tale situazione sia posto rimedio nel tempo più breve possibile rispetto alla certificazione di transitabilità ed in particolare entro un anno dalla presente relazione, e comunque nel rispetto del cronoprogramma della Struttura Commissariale.

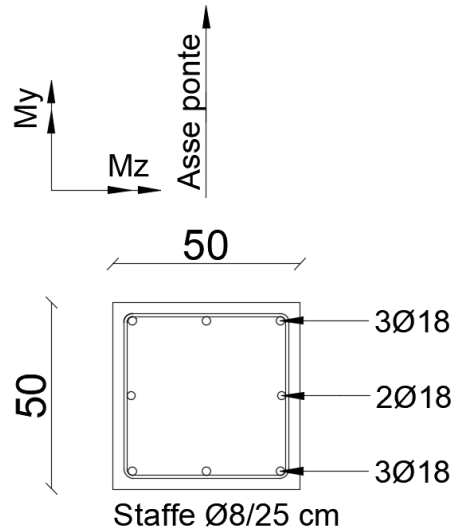
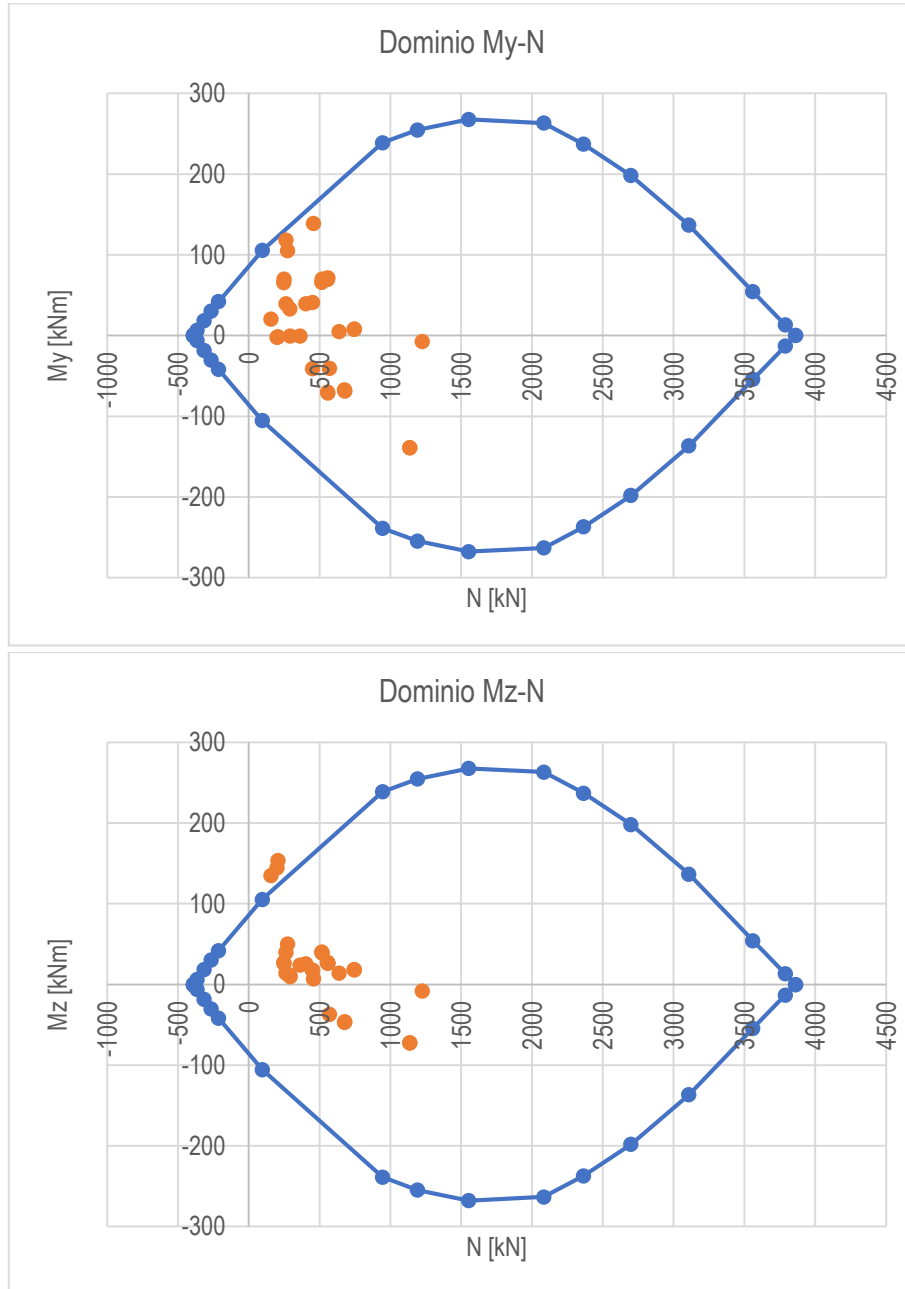
SEZIONE P03 (RITTO B)

Caso di carico	Combinazione		Ned [kN]	Med-y [kNm]	Med-z [kNm]	NRd [kN]	MRd-y [kNm]	MRd-z [kNm]	Ned/NRd	α	Rd/Ed	Stato
SLU Completa adeguatezza	N min	LCB3(max)	262,92	118,17	39,98	3472,222	139,0	-	-	-	1,176	VERIFICA
	N max	LCB4(min)	1224,87	-7,5	-7,96		-251,2	-	-	-	33,493	VERIFICA
	My max	LCB3(max)	456,88	138,94	7,06		174,4	-	-	-	1,255	VERIFICA
	My min	LCB3(min)	1137,44	-138,96	-72,49		-251,9	-	-	-	1,813	VERIFICA
	Mz max	LCB3(max)	274,4	105,02	50,15		141,1	-	-	-	1,344	VERIFICA
	Mz min	LCB3(min)	1137,44	-138,96	-72,49		-251,9	-	-	-	1,813	VERIFICA
SLV Completa adeguatezza	N min	LCB32	157,05	20,24	135,06		117,9	117,9	0,05	1,00	0,759	NON VERIFICA
	N max	LCB33	362,98	-0,49	24		-158,0	158,0	0,10	1,00	6,500	VERIFICA
	My max	LCB31	290,81	33,01	11,34		144,3	144,3	0,08	1,00	3,254	VERIFICA
	My min	LCB32	201,23	-2,4	144,47		-126,7	126,7	0,06	1,00	0,863	NON VERIFICA
	Mz max	LCB32	206,94	-1,52	153,57		-127,7	126,7	0,06	1,00	0,817	NON VERIFICA

Tabella 62 – Riepilogo verifiche a presso-flessione Ritto B - Nota: per le verifiche relative al momento Med-z si rimanda al dominio

Figura 63 - Domini M-N Ritto B

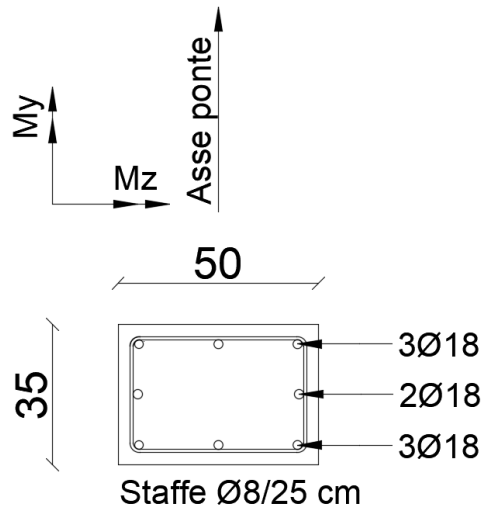
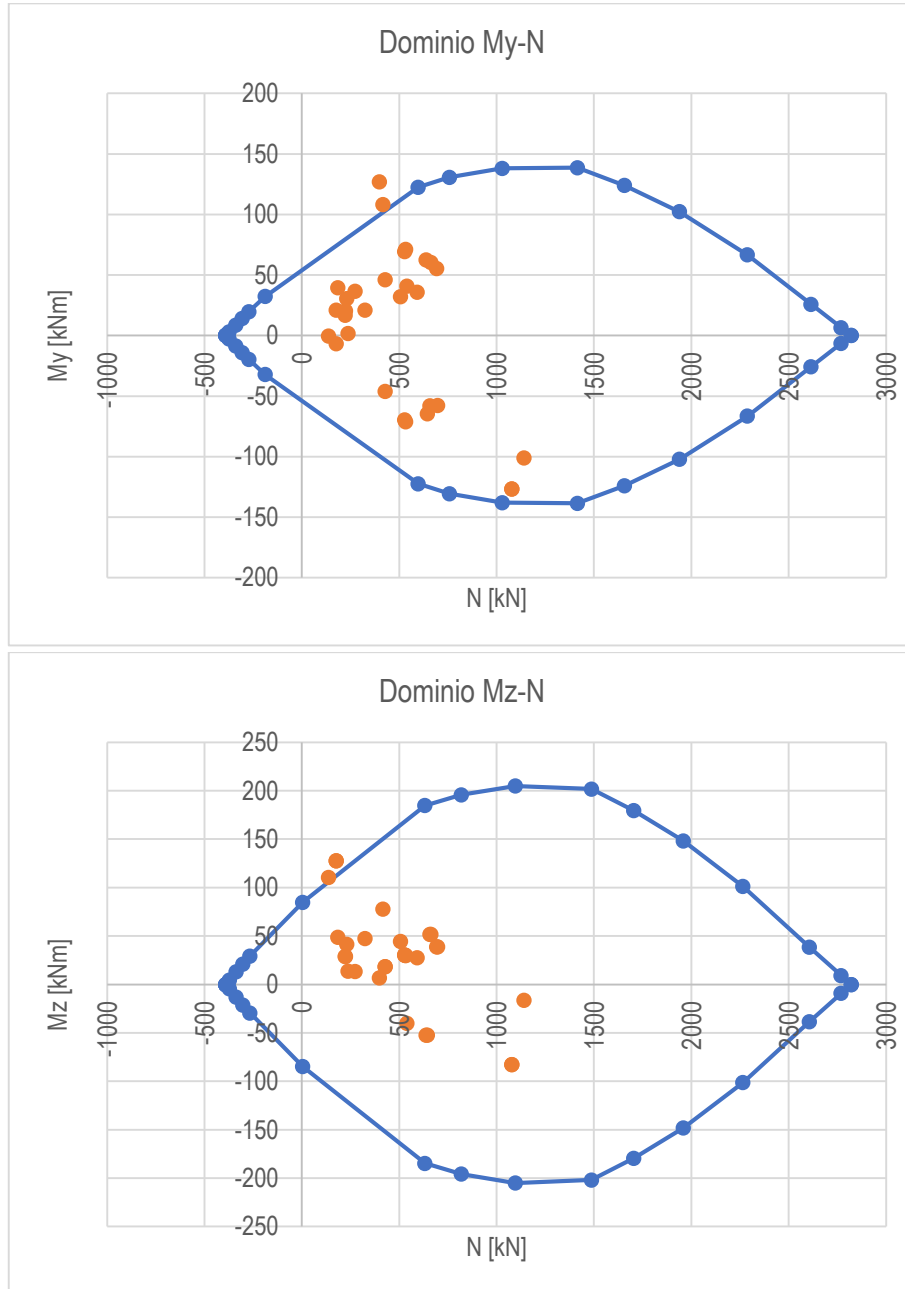
SEZIONE P04 (RITTO C)

Caso di carico	Combinazione		Ned [kN]	Med-y [kNm]	Med-z [kNm]	NRd [kN]	MRd-y [kNm]	MRd-z [kNm]	Ned/NRd	α	Rd/Ed	Stato
SLU Completa adeguatezza	N min	LCB4(max)	230,51	30,6	41,61	2430,556	85,9	-	-	-	2,808	VERIFICA
	N max	LCB3(min)	1140,64	-101,07	-16,4		-139,6	-	-	-	1,381	VERIFICA
	My max	LCB4(max)	399,09	126,84	6,66		105,2	-	-	-	0,829	NON VERIFICA
	My min	LCB4(min)	1078,82	-126,78	-82,63		-138,8	-	-	-	1,095	VERIFICA
	Mz max	LCB6(max)	417,02	108,13	77,83		107,0	-	-	-	0,990	NON VERIFICA
	Mz min	LCB4(min)	1078,82	-126,78	-82,63		-138,8	-	-	-	1,095	VERIFICA
SLV Completa adeguatezza	N min	LCB32	136,9	-0,41	110,45		-78,2	111,3	0,06	1,00	1,002	VERIFICA
	N max	LCB33	324,06	20,96	47,49		97,2	145,1	0,13	1,03	1,909	VERIFICA
	My max	LCB31	184,87	39,49	48,81		80,2	120,5	0,08	1,00	1,114	VERIFICA
	My min	LCB32	176,7	-6,76	127,83		-79,2	119,0	0,07	1,00	0,862	NON VERIFICA
	Mz max	LCB32	176,9	20,93	127,84		79,2	119,0	0,07	1,00	0,747	NON VERIFICA

Tabella 64 – Riepilogo verifiche a presso-flessione Ritto C - Nota: per le verifiche relative al momento Med-z si rimanda al dominio

Figura 65 - Domini M-N Ritto C

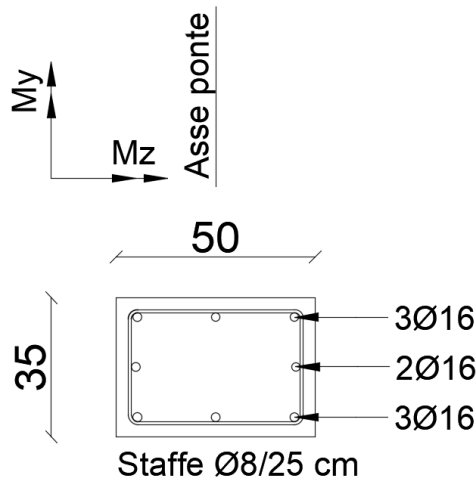
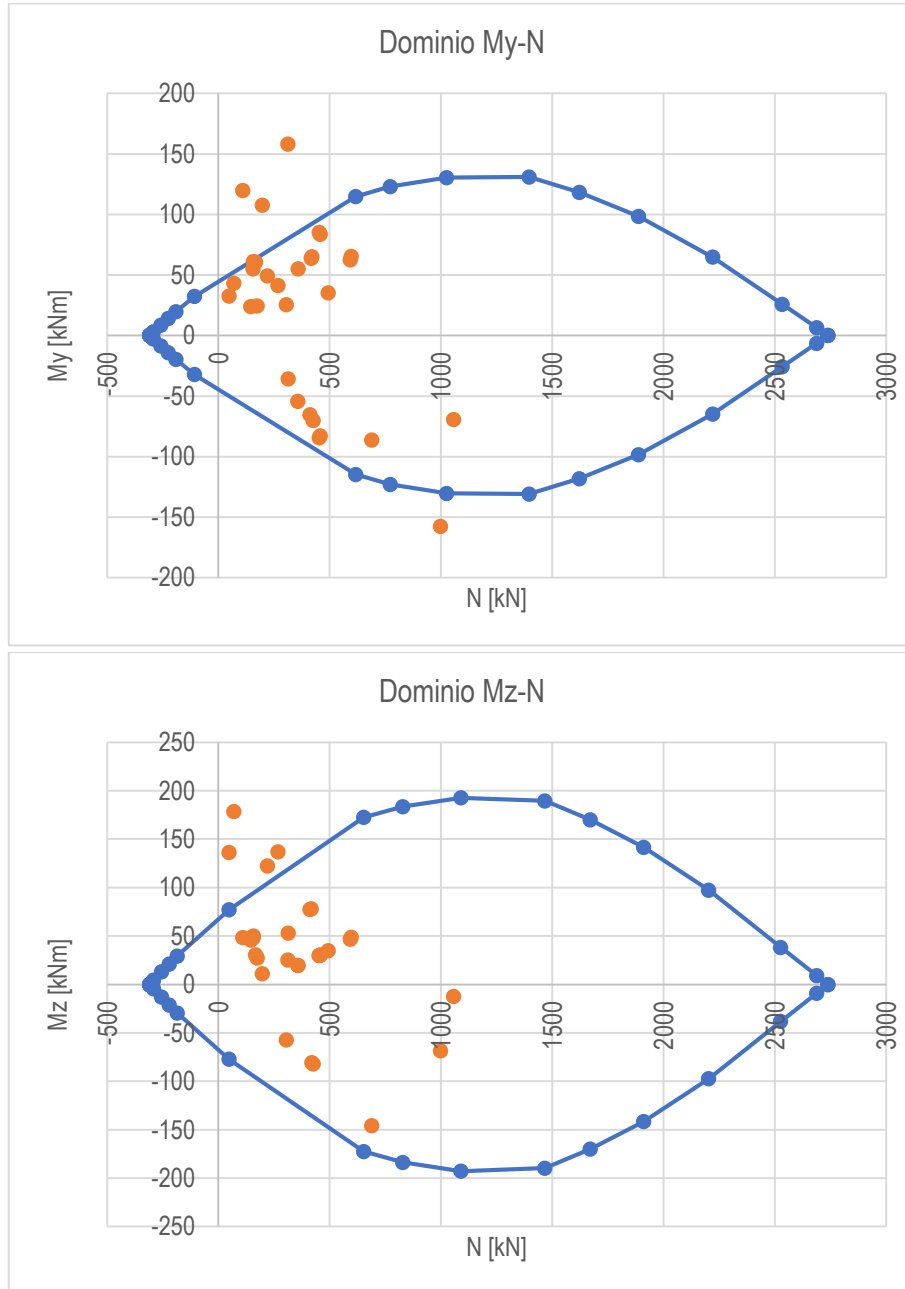
SEZIONE P05 (RITTO D)

Caso di carico	Combinazione		Ned [kN]	Med-y [kNm]	Med-z [kNm]	NRd [kN]	MRd-y [kNm]	MRd-z [kNm]	Ned/NRd	α	Rd/Ed	Stato
SLU Completa adeguatezza	N min	LCB3(max)	168,11	60,6	30,57	2430,556	68,0	-	-	-	1,122	VERIFICA
	N max	LCB4(min)	1057,34	-69,29	-12,25		-130,9	-	-	-	1,889	VERIFICA
	My max	LCB6(max)	312,56	158,21	25,44		85,8	-	-	-	0,543	NON VERIFICA
	My min	LCB6(min)	998,99	-157,67	-68,4		-129,8	-	-	-	0,823	NON VERIFICA
	Mz max	LCB6(max)	220,84	49,35	122,55		74,5	-	-	-	1,510	VERIFICA
	Mz min	LCB6(min)	689,03	-86,27	-145,8		-119,6	-	-	-	1,386	VERIFICA
SLV Completa adeguatezza	N min	LCB32	48,94	32,52	136,28		52,8	77,4	0,02	1,00	0,421	NON VERIFICA
	N max	LCB32	268,41	41,3	136,78		80,8	120,0	0,11	1,01	0,606	NON VERIFICA
	My max	LCB31	110,54	119,83	48,43		60,6	89,7	0,05	1,00	0,397	NON VERIFICA
	My min	LCB33	146,62	23,89	45,84		65,2	96,8	0,06	1,00	1,191	VERIFICA
	Mz max	LCB32	70,24	43,23	178,61		55,5	81,6	0,03	1,00	0,337	NON VERIFICA

Tabella 66 – Riepilogo verifiche a presso-flessione Ritto D - Nota: per le verifiche relative al momento Med-z si rimanda al dominio

Figura 67 - Domini M-N Ritto D

Caso di carico	Rd/Ed (Presso-Flessione)	
	Sez. P05 Corrosa (Ritto D)	Sez. P06 Corrosa (Ritto E)
SLU Transitabilità CdS 2 Corsie (44 t + 7,5t)	1,001	1,438

Caso di carico	Vrd/Ved	
	Sez. P05 Corrosa (Ritto D)	Sez. P06 Corrosa (Ritto E)
SLU Transitabilità CdS 2 Corsie (44 t + 7,5t)	2,048	1,225

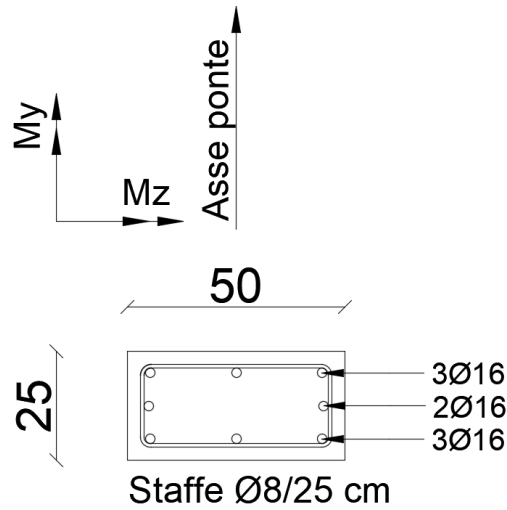
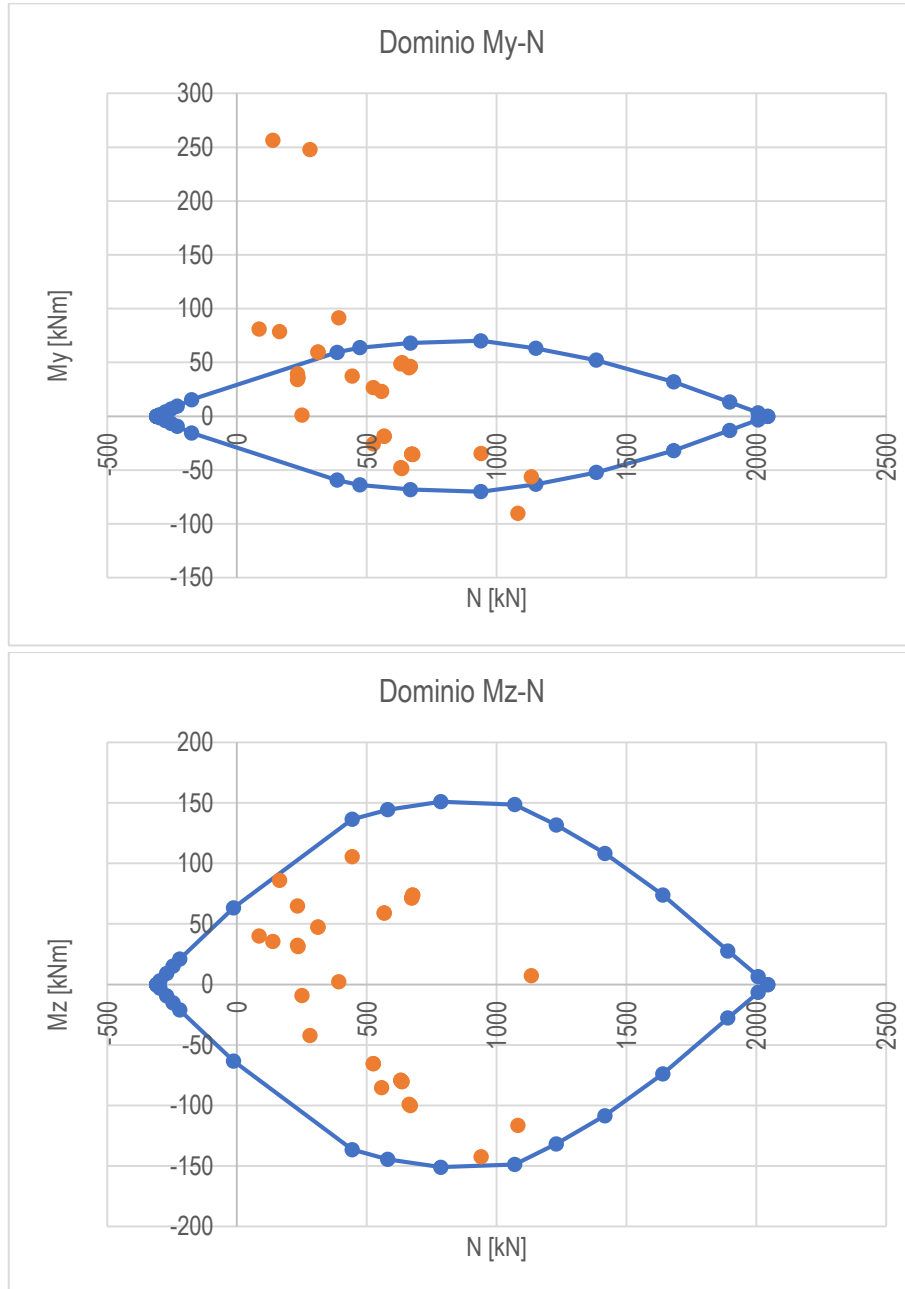
SEZIONE P06 (RITTO E)

Caso di carico	Combinazione		Ned [kN]	Med-y [kNm]	Med-z [kNm]	NRd [kN]	MRd-y [kNm]	MRd-z [kNm]	Ned/NRd	α	Rd/Ed	Stato	
SLU Completa adeguatezza	N min	LCB6(max)	233,07	39,37	64,98	1736,111	49,1	-	-	-	1,246	VERIFICA	
	N max	LCB3(min)	1133,96	-56,16	7,29		-63,9	-	-	-	-	1,138	VERIFICA
	My max	LCB6(max)	392,91	91,39	2,31		59,7	-	-	-	-	0,653	NON VERIFICA
	My min	LCB6(min)	1082,46	-90,08	-116,44		-65,9	-	-	-	-	0,731	NON VERIFICA
	Mz max	LCB3(max)	444,08	37,36	105,52		62,4	-	-	-	-	1,671	VERIFICA
	Mz min	LCB14(min)	941,34	-34,63	-142,22		-70,0	-	-	-	-	2,022	VERIFICA
SLV Completa adeguatezza	N min	LCB32	85,35	81,07	40,01		37,8	83,0	0,05	1,00	0,380	NON VERIFICA	NON VERIFICA
	N max	LCB33	312,74	59,56	47,51		54,8	121,2	0,18	1,07	0,684	NON VERIFICA	NON VERIFICA
	My max	LCB31	138,31	256,57	35,52		41,9	93,3	0,08	1,00	0,154	NON VERIFICA	NON VERIFICA
	My min	LCB33	312,74	59,56	47,51		54,8	121,2	0,18	1,07	0,684	NON VERIFICA	NON VERIFICA

Tabella 68 – Riepilogo verifiche a presso-flessione Ritto E - Nota: per le verifiche relative al momento Med-z si rimanda al dominio

Figura 69 - Domini M-N Ritto E

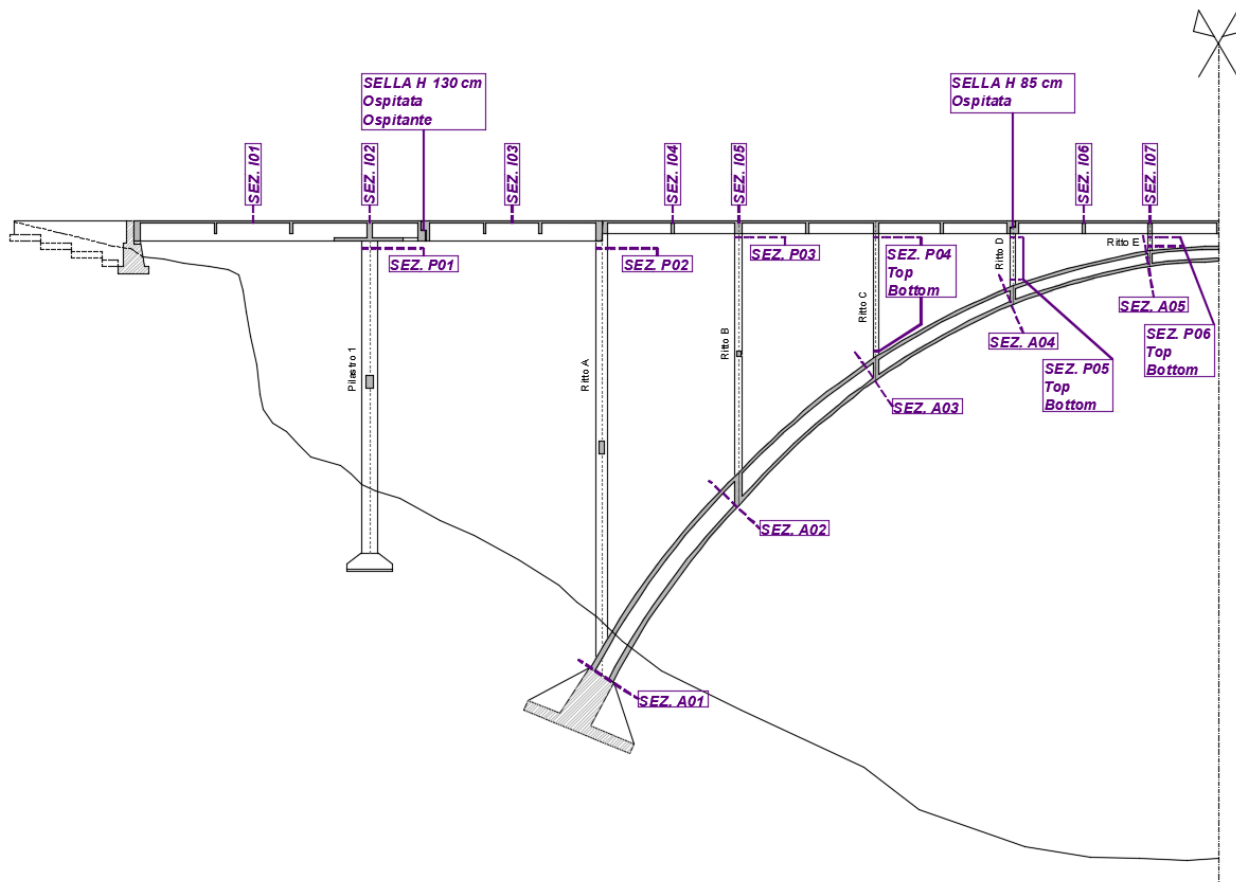
Figura 92 – Sezione di verifica

Con riferimento alle sezioni esaminate (travi, pilastri/ritti, arco e selle), indicate nella Figura seguente, si riporta un riepilogo delle verifiche.

Si precisa che per le verifiche a presso-flessione dei pilastri/ritti e dell'arco è riportato il rapporto minimo di R_d/E_d del singolo caso di carico considerato.
